**REUNION DE CHANTIER n° 4 du 4 Mars 2009  
(déconstruction du site CMMP)**

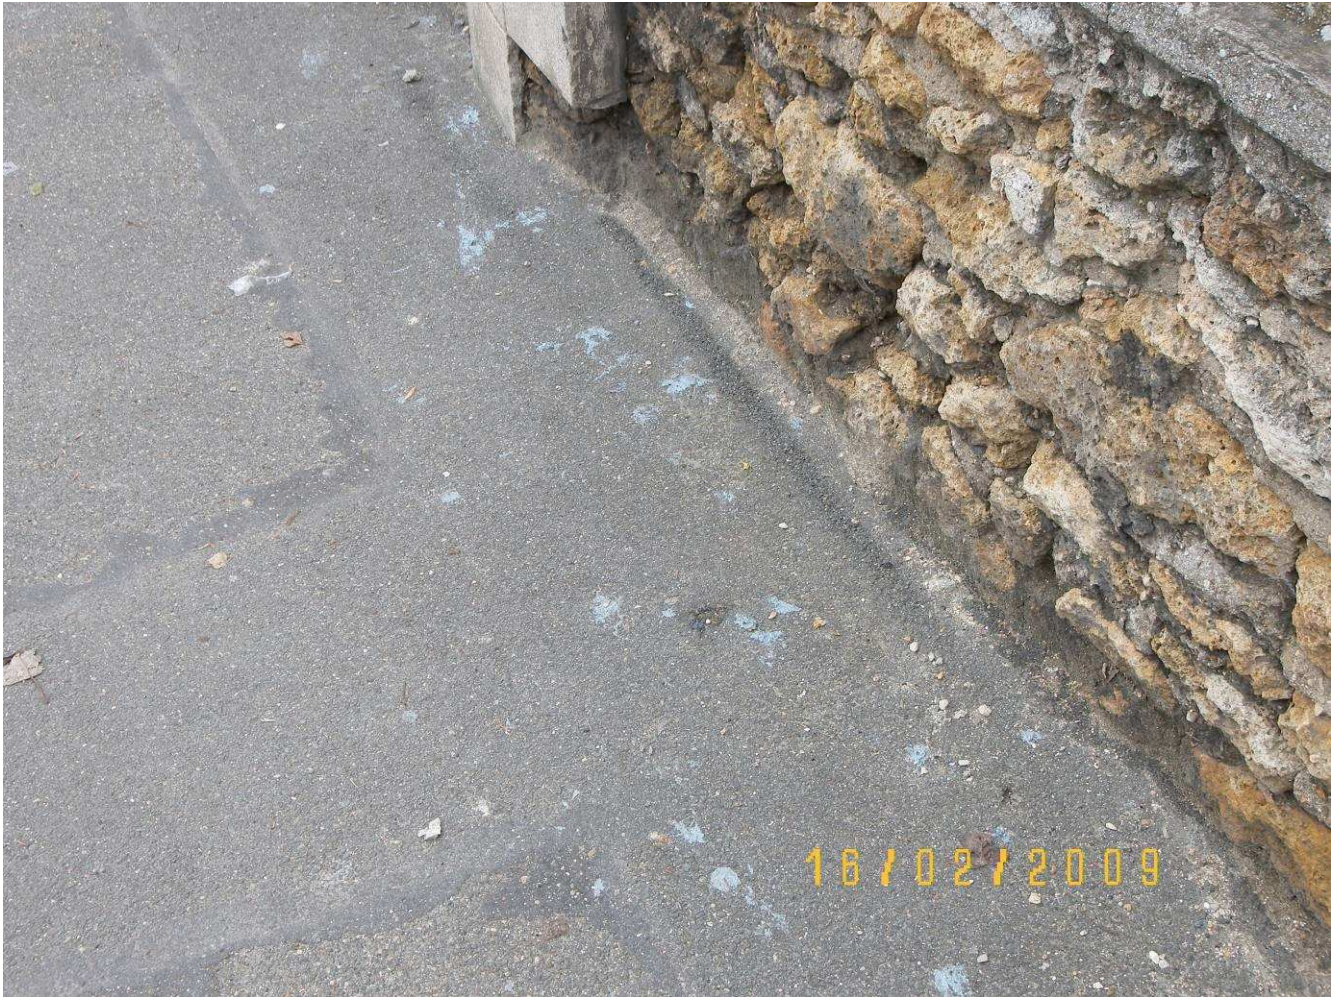
2. De nouveaux sacs d'amiante ont été repérés entre les murs du CMMP et celui du cimetière (crocidolite)
3. **Plus grave** : des touffes de crocidolite se sont échappées du toit détérioré de l'ancien logement du gardien et jonchaient le sol du trottoir rue de Mitry (photos page 2). Le trottoir a été immédiatement nettoyé, la circulation interrompue durant l'opération et la brèche colmatée. Depuis des années, les associations signalaient la détérioration de cette planche pourrie longeant le toit. Le maître d'œuvre envisage un aménagement de la circulation pour éloigner de cette zone les passants

« Touffes » trouvées à la verticale de l'ouverture constatée ci-dessous

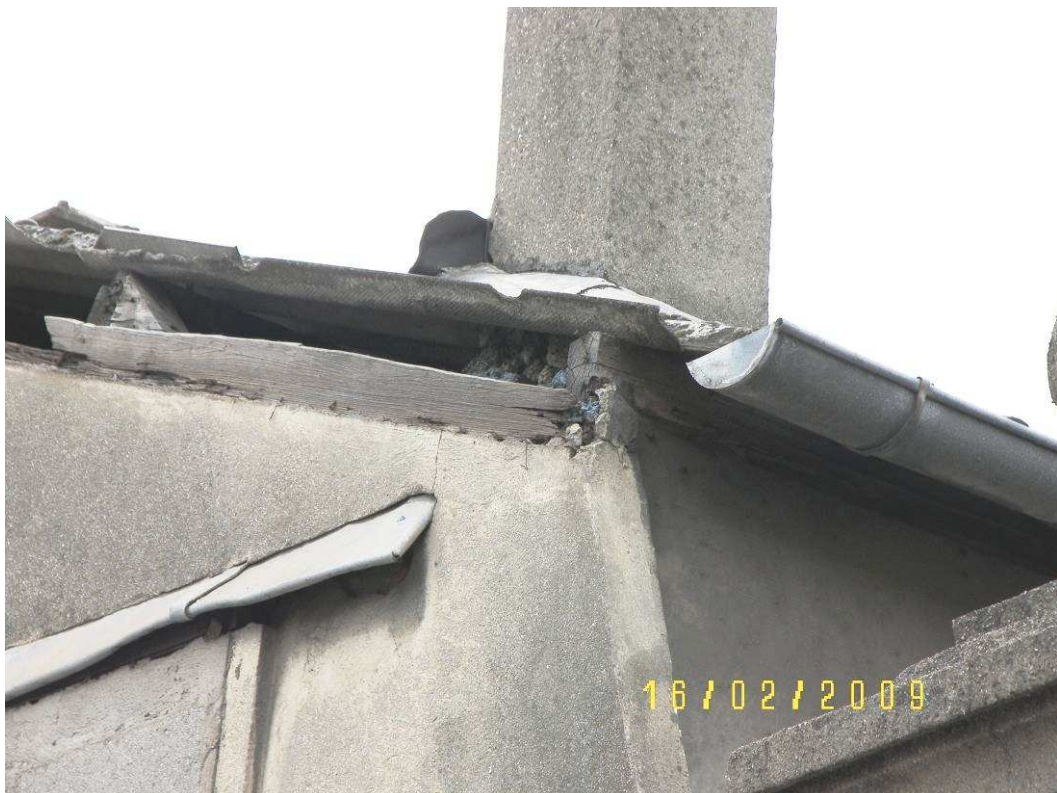
Ouverture constatée dans le comble bâtiment C2 coté rue de Mitry
